Immediate Action Required User Safety Notice SN041023

3M™ Scott™ Universal Emergency Breathing Safety System (UEBSS) and Emergency Breathing Safety System (EBSS) accessory hoses

January 2022 – July 2022

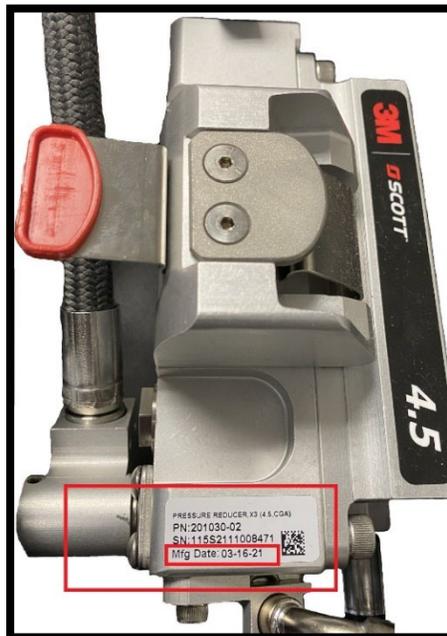
Figure 1

Refer to **Figure 1** below to help you identify the Mfg. Date of your SCBA pressure reducer.

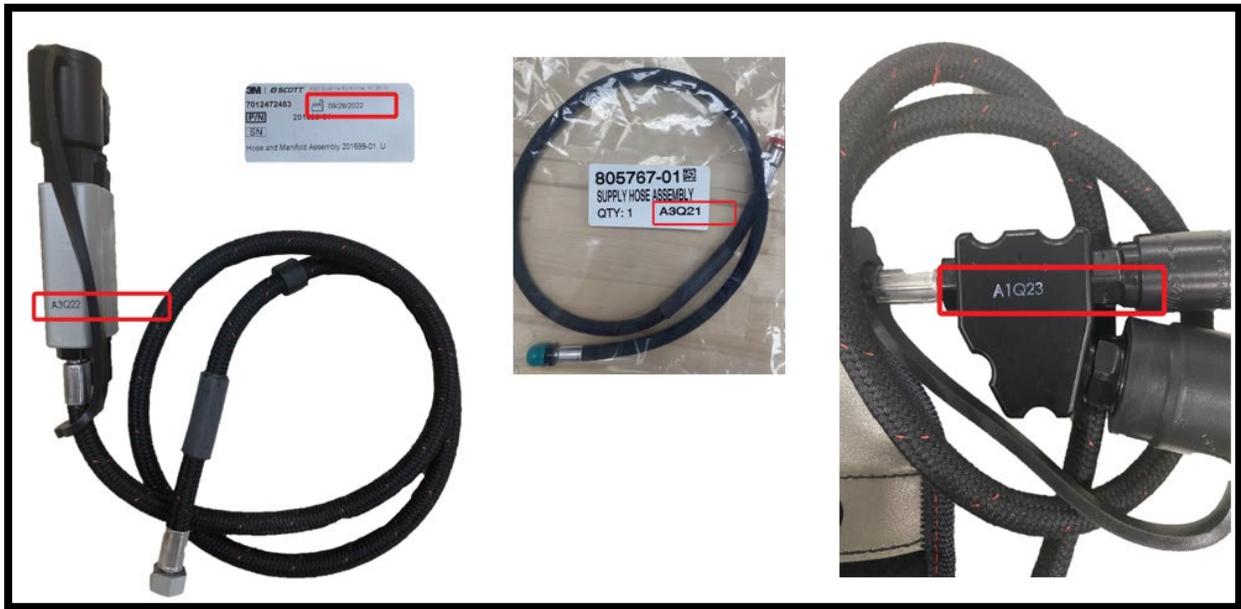
Figure 2

Refer to **Figure 2** below to help you identify the Mfg. Date of a spare UEBSS/EBSS hose or complete UEBSS/EBSS hose and manifold assembly. Date codes are inked on package labels and stamped into manifold bodies after assembly. Date stamps shall be interpreted as follows: A1Q23 = 1st quarter of 2023, A3Q22 = 3rd quarter of 2022, etc....

Date stamps within the scope of this notice would be: A1Q22, A2Q22, A3Q22 inclusively.

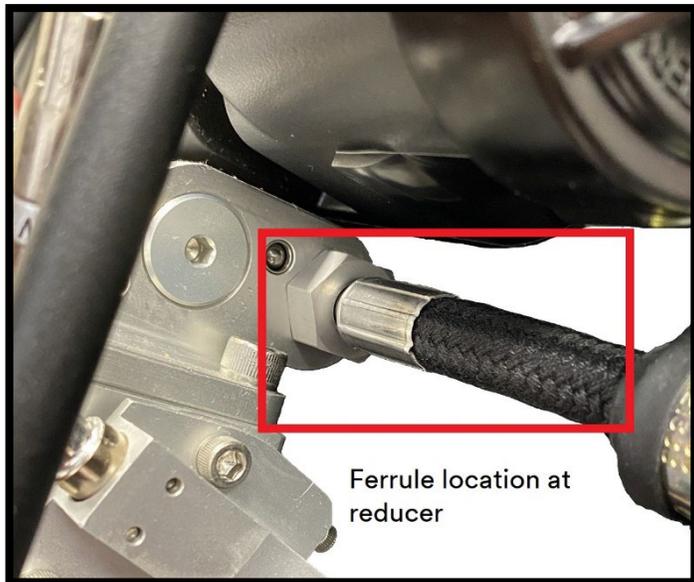
Figure 4

If you identify one or more SCBA units within the date range, please locate all the present ferrules (shown in Figures 3 & 4) and visually inspect them to ensure the correct crimping of the hose and ferrule (as shown in Figure 5) below.

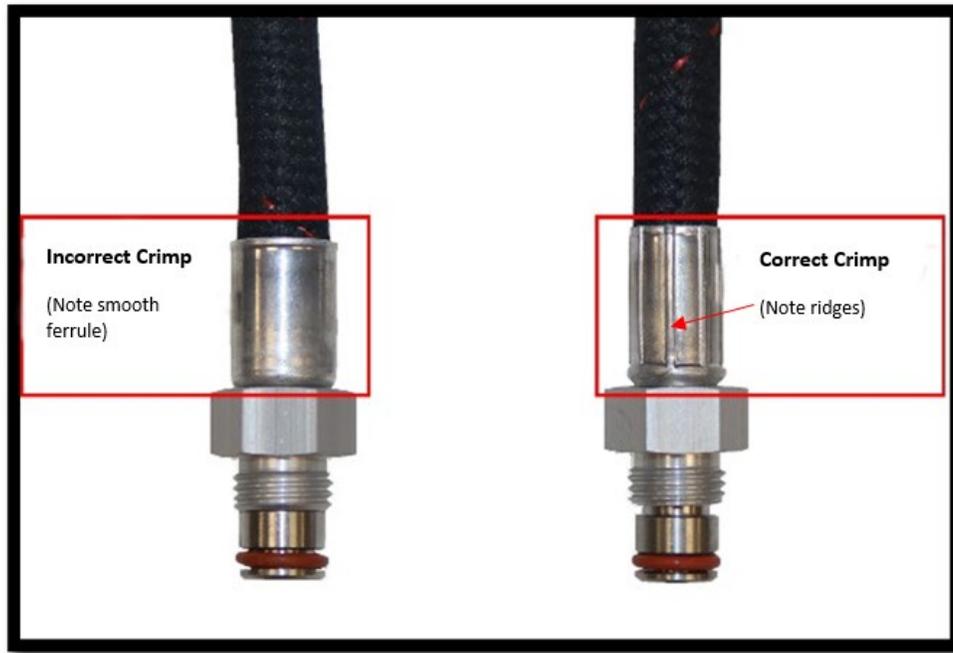
Figure 5

3M™ Scott™ Fire & Safety has received a small number of reports of EBSS or UEBSS systems with incorrectly crimped hose connections. Although any such defect may be detected at the time of initial pressurization and repaired under warranty, this notice requires inspection of UEBSS or EBSS hoses on any 3M™ Scott™ Air-Pak™ SCBA, RIT-Pak III, RIT-Pak Fast Attack, or spare components falling within the dates specified.

If after inspection, it is discovered that a ferrule is incorrectly crimped, take the SCBA out of service and contact your

3M Scott Fire & Safety Authorized Service Center to complete the repairs required. If a service part is found to have incorrect crimping, please ensure its replacement with a correctly crimped component. Please note that although it is unlikely a fielded SCBA, having been placed in service and previously inspected, would have incorrectly crimped ferrules, inspection is required.

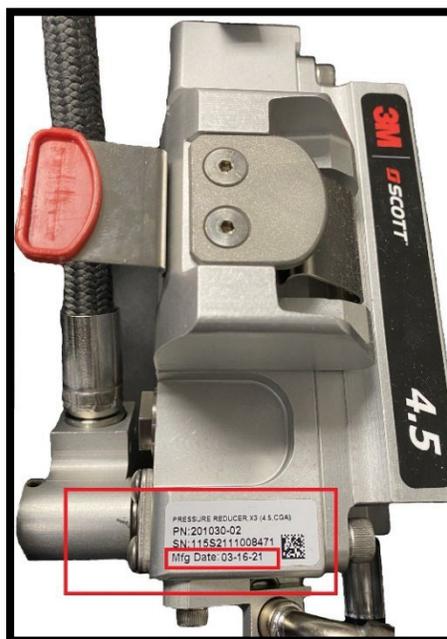
Figure 1

Reportez-vous à la figure 1 ci-dessous pour vous aider à identifier la date de fabrication de votre réducteur de pression de l'APRIA.

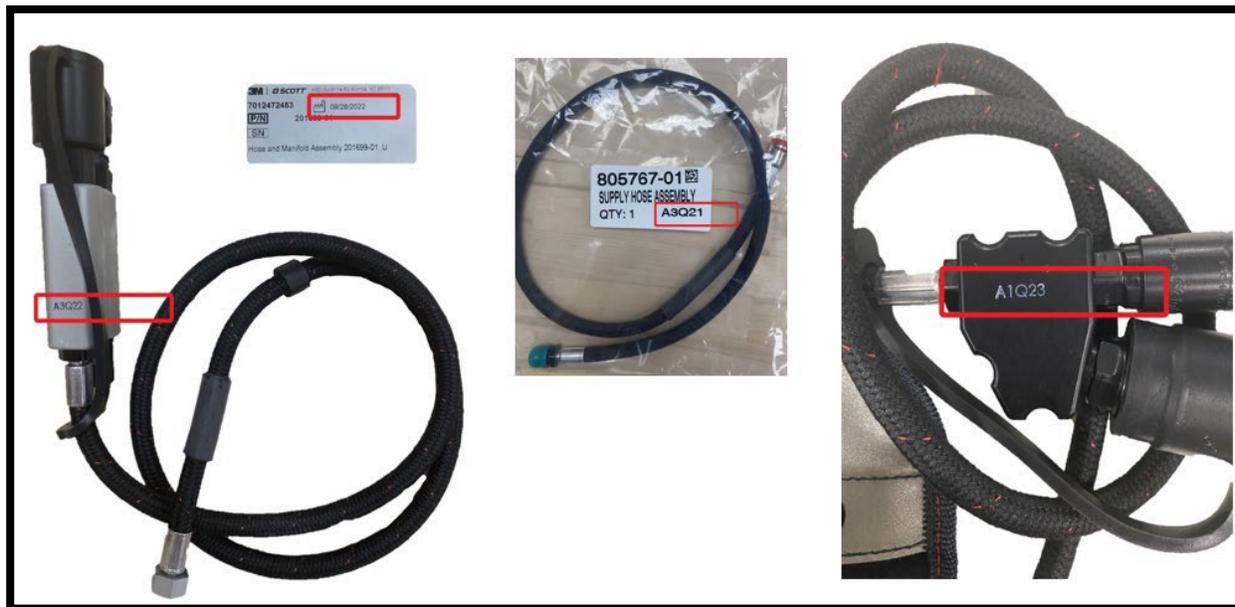
Figure 2

Reportez-vous à la figure 2 ci-dessous pour vous aider à identifier la date de fabrication d'un tuyau UEBSS/EBSS de rechange ou d'un tuyau UEBSS/EBSS complet et d'un ensemble collecteur. Les codes de date sont encrés sur les étiquettes des emballages et estampillés sur les corps des collecteurs après l'assemblage. Les dates doivent être interprétées comme suit : A1Q23 = 1^e trimestre de 2023, A3Q22 = 3^e trimestre de 2022, etc...

Les dates indiquées dans le champ d'application du présent avis sont les suivantes : A1Q22, A2Q22, A3Q22 inclusivement.

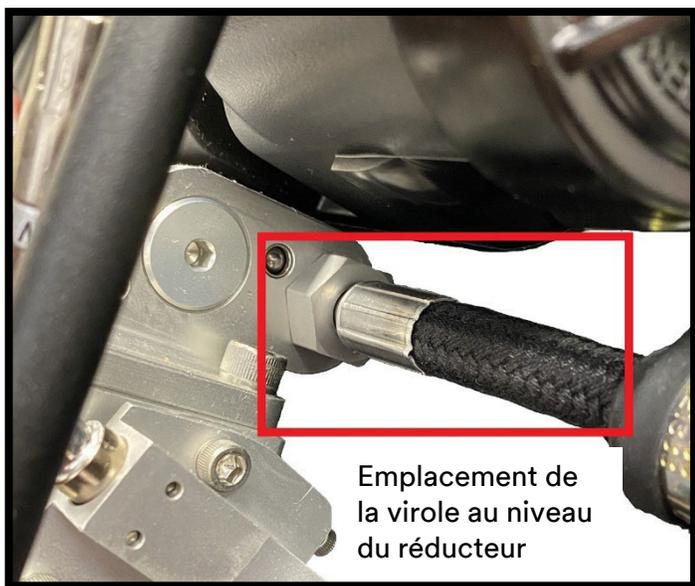
Figure 4

Si vous identifiez un ou plusieurs APRIA dans la plage de dates, veuillez localiser toutes les viroles présentes (illustrés dans les figures 3 et 4) et les inspecter visuellement pour vous assurer que le sertissage du tuyau et de l'embout est correct (comme indiqué dans la figure 5) ci-dessous.

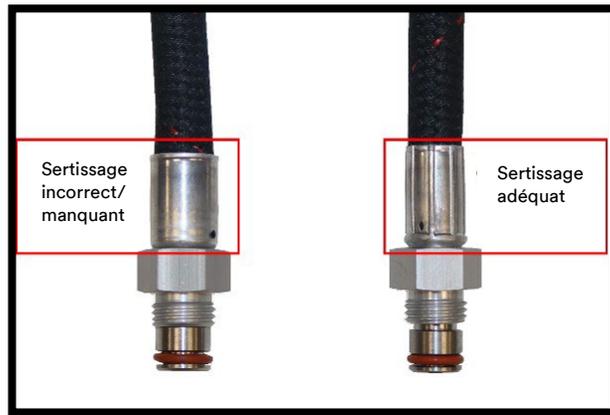
Figure 5

Sécurité incendie et industrielle Scott^{MC} a reçu un petit nombre de rapports concernant des EBSS ou UEBSS dont les raccords de tuyaux sont mal sertis. Bien qu'un tel défaut puisse être détecté au moment de la pressurisation initiale et réparé sous garantie, cet avis exige l'inspection des tuyaux UEBSS ou EBSS sur tout APRIA Air-Pak^{MC} Scott^{MC} 3M^{MC}, RIT-Pak III, RIT-Pak Fast Attack, ou des composants de rechange tombant dans les dates spécifiées.

Si, après l'inspection, il s'avère qu'une virole est mal sertie, mettez l'APRIA hors service et contactez votre centre de service autorisé de Sécurité incendie et industrielle Scott 3M pour effectuer les réparations nécessaires. S'il s'avère qu'une pièce de rechange est mal sertie, veillez à la remplacer par un composant correctement sertie. Veuillez noter qu'il est peu probable qu'un Appareil de protection respiratoire isolant autonome (APRIA) en service, ayant été mis en service et préalablement inspecté, ait des viroles mal serties, une inspection est nécessaire.
